# Reconstrucción de la Avenida Morelos, en San José el Vidrio, Nicolás Romero (Obra nueva)

<b>Datos Generales</b>	
Municipio:	Nicolas Romero
Población Beneficiada:	50,000 Habitantes
Longitud atendida:	2.0 km
<b>Datos Técnicos</b>	
Trabajos Ejecutados	Recuperación de carpeta , subrasante 30 cms, base estabilizada 20 cms. carpeta asfáltica 10 cms, riego de sello premezclado y señalamiento horizontal

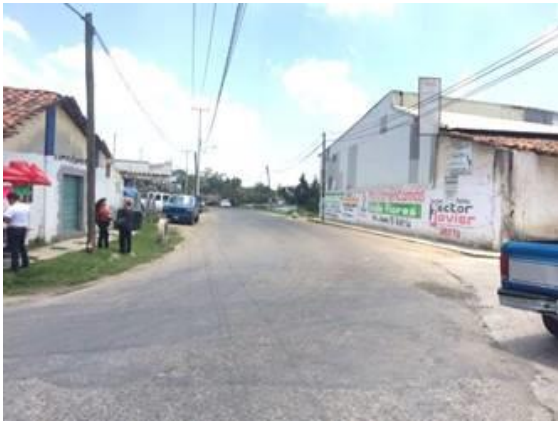
Antes

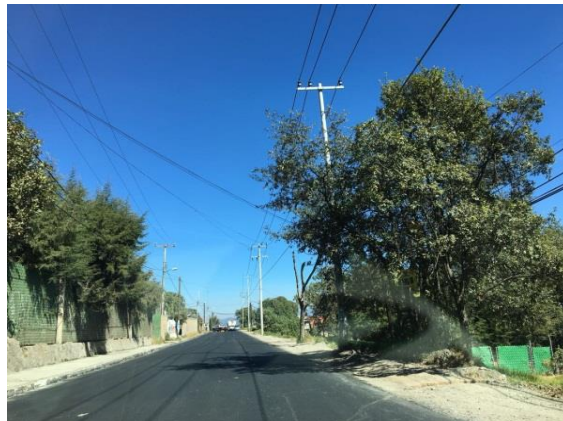
Concluida
